# 尼泊尔文化遗产建筑震害特征及加固对策

——以尼泊尔 Ms 8.1 级地震中 3 个杜巴广场为例

## Seismic damages of Nepalese cultural heritage buildings and strengthening measures: Case studies on three Durbar Squares in Ms 8.1 Gorkha earthquake

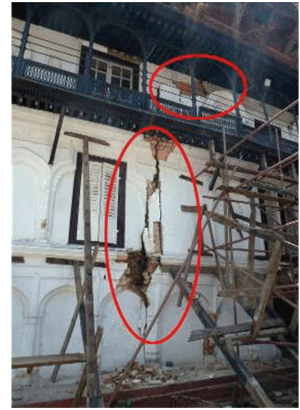
(a) 莫汉乔克(Mohan Chowk)宫院墙体的层状剥离

砖墙的震害特征主要包括层状剥离破坏和剪切破坏.例如,加德满都杜巴广场的莫汉乔克 (Mohan Chowk) 宫院共 3 层,属封闭宫院式结构,其西侧墙体外部发生剥离破坏,见图 5(a).由于受环境湿度变化的影响,外层墙体的锥形砖块易发生膨胀,在无处不在的微小震动下,砖墙中部粘结层土壤颗粒落

入裂缝,阻止外层墙体复位.竖向荷载下,强烈地震动数据的输入加速了砖墙的剥离破坏,其破坏机理见图 5(b).

砖(石)墙体是砖木结构和砖石结构的主要承重系统.大部分结构的震害特征都有层状剥离,故需加强砖墙自身的整体性.在不改变内外层砖块的前提下,选取合适距离,在砖块缝隙处打孔,向墙内注入适量水泥砂浆,增强砌块之间的粘结,减少层状剥离破坏,见图 22.

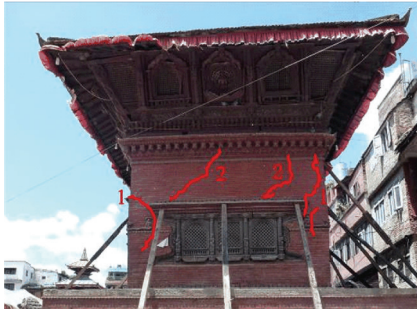
(a) 窗户四角出现剪切裂缝

砖墙剪切破坏常见的现象为墙体斜裂缝.例如,加德满都杜巴广场的湿婆帕拉瓦提 (Shiva Parvati) 神庙属一般式结构,其门窗洞口处发生 45°斜裂缝,见图 6(a).由于塔庙门窗的开洞面积一般较大,且洞口角部如同一个楔子,形成一个锐角,导致门窗角部容易形成应力集中,产生剪切斜裂缝,见图 6(a)中的裂缝 1.同时,墙体受自重  $G$  和水平地震作用  $V$ ,加上砖墙的抗拉强度较低,墙体易沿洞口角部形成阶梯型斜裂缝,见图 6(a)中的裂缝 2.剪切破坏的机理见图 6(b).

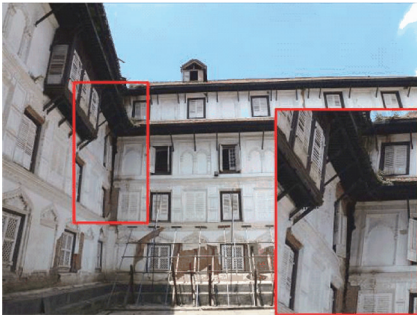
图 7 拿梭乔克宫院转角处的墙体碰撞

除了层状剥离破坏和剪切破坏,砖墙还可能由于相互碰撞而产生破坏.例如,加德满都杜巴广场的拿梭乔克 (Nasal Chowk) 宫院共 4 层,属封闭宫院式结构,其西南侧转角处的墙体破坏,见图 7.由于乔克宫院的院落式布局,转角处相邻的两栋建筑之间的间隔较小,两侧墙体在地震时发生相互碰撞,导致墙体破坏.

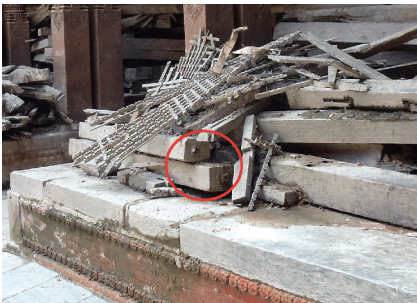
图 8 木柱破坏

在砖木结构中,细木销钉是木柱与梁及础石之间的连接方式,在强烈地震中可能发生剪切破坏,见图 8.木柱的破坏原因是木柱上下端的细木销钉横截

面积小且应力集中,不能抵抗过大的水平剪力,柱础间的过量滑移和梁柱节点处的相对错动使得木柱歪斜,丧失承担上部荷载的能力.

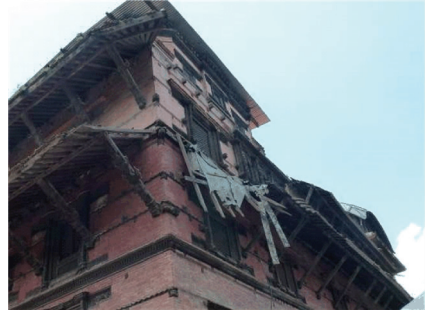
(a) 柯提普塔(Kirtipur Tower)斜撑坠落

斜撑破坏见图 9(a),斜撑上下端与相邻构件的连接不固结,只约束了竖向位移和扭转位移,未约束水平位移,且整个屋檐连接不牢固,各构件在强烈地震下的位移幅值较大,导致斜撑坠落或橡木滑脱,见图 9(b).

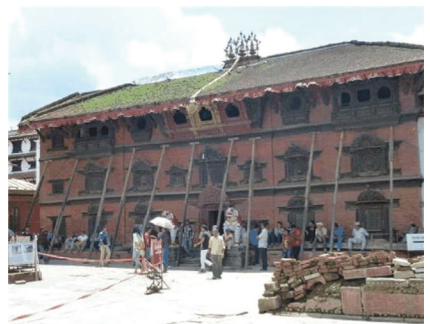
图 10 砖木结构的倾斜

此次尼泊尔地震后,部分砖木结构出现倾斜现象.其中,砖木结构的乔克宫院多在纵向发生比较明显的整体倾斜,见图 10.由于加德满都谷地的地质由松软的沉积物构成,部分建筑的地基没有经过处理与加固,砖木结构易受基础不均匀沉降的影响,导致在强烈地震作用下结构发生倾斜.

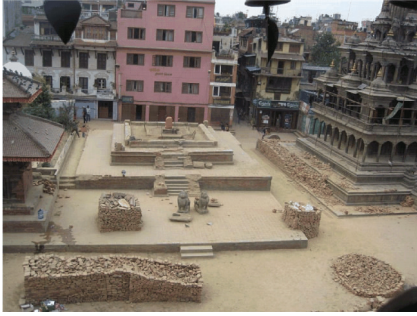
图 11 查尔纳拉扬神庙的倒塌

帕坦杜巴广场上的查尔纳拉扬神庙(Char Narayan Temple)共 3 层,属一般式结构,在此次地震中完全倒塌,见图 11.由于砖墙的分层,内墙与外墙之间、砖墙与木构架之间、木构架之间的连接较弱,且传统建筑材料性能退化,砖木结构整体稳定性较

差.当结构薄弱截面的抗倾覆力矩小于地震作用产生的倾覆力矩时,结构发生整体或局部倒塌.此外,砖木结构屋檐面积宽大,屋檐上的厚重瓦片和覆土等增加了砖木结构的自重,地震作用也随之增大,进一步加大了文化遗产建筑倒塌的概率.

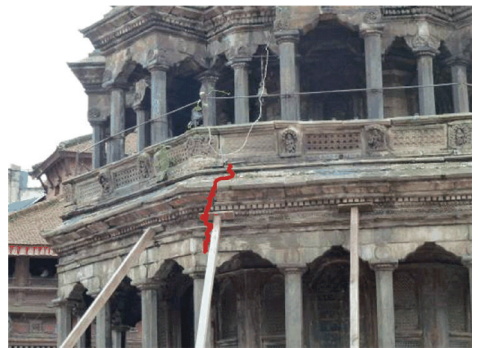
图 14 查辛德嘎神庙的墙体开裂

查辛德嘎神庙(Chyasin Dega Temple)属内壁画外廊柱式结构,在地震中发生了墙体开裂,见图 14.由于砖石结构自重和刚度比较大,且砖石砌块之间的粘结材料抗拉强度较低,在强烈地震作用下,外墙易开裂.

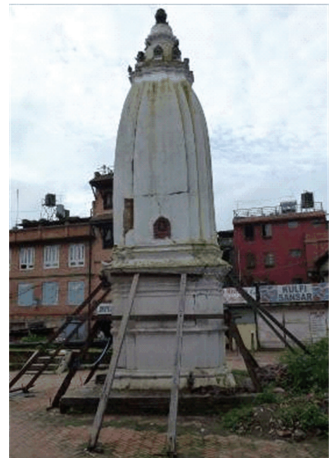
图 15 砖石结构的倾斜

砖石结构多为高耸的塔,其结构的高宽比一般都较大,导致地震作用下的倾覆力矩较大.尼泊尔砖石结构一般没有高台基,部分结构的地基未处理,对基础沉降敏感,加上年代久远,材料的风化腐蚀严重,塔本身就有一定程度的偏心.在地震作用下,塔的偏心作用进一步加大,重力二阶效应明显,导致塔发生倾斜,见图 15.

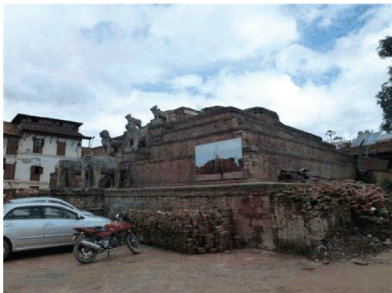
图 16 法希德噶神庙的倒塌

巴德岗杜巴广场的法希德噶神庙 (Fasidaga temple) 在地震中倒塌,见图 16。砖石结构发生倒塌的原因主要有两个:强烈的地震作用产生较大倾覆力矩;砖石砌块为脆性材料,其延性较差,砌块之间没有有效的约束构件,砖石结构的稳定性和整体性不够好。当结构开裂后,裂缝扩展较快,当发展为通缝时,结构倒塌。

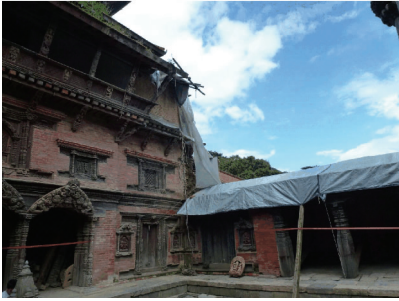
图 19 孙达里乔克宫院的局部倒塌

砖木结构和砖石结构在地震中都存在局部倒塌或整体倒塌,例如,帕坦杜巴广场的孙达里乔克(Sundari Chowk)宫院,转角处缺乏必要的抗震构

造,东侧墙体在此次地震中倒塌,见图 19.

因此,加强结构的整体性是提高建筑综合抗震能力的重要途径.例如,在结构中增设木柱和木梁<sup>[14-15]</sup>. 1934 年尼泊尔-比哈尔地震后,五十五窗宫殿(The Palace of fifty-five Windows)的墙体采用木梁和木柱进行加固,见图 20(a).在此次地震中,该建筑基本完好,其墙体见图 20(b).这也验证了该方法的有效性.

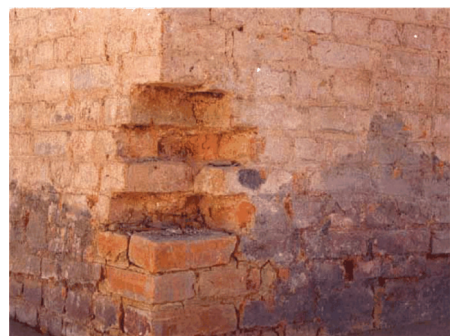
图 22 纳拉杨庙墙体采用了水泥砂浆(KVPT Ranjitkar R K 摄)

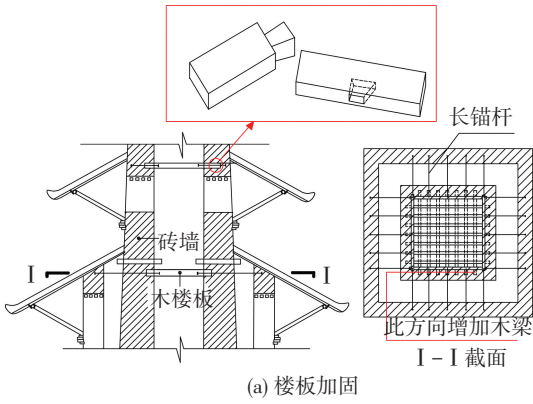
(b) 蛇尾隐藏了加固楼板的锚杆(KVPT Ranjitkar R K 摄)

传统塔庙的楼板仅设单方向木梁,且木梁端部与周边墙体连接不牢固<sup>[16]</sup>.在地震作用下,木梁可能发生拔榫,导致楼盖塌落.因此,有必要加强木楼板与周边墙体的连接.加固时,可将木梁端部的直榫连接改为燕尾榫,并在另一方向铺设木梁,加强楼盖的整体性和刚度,或者将木梁用长锚杆与墙体进行拉结,见图 23.

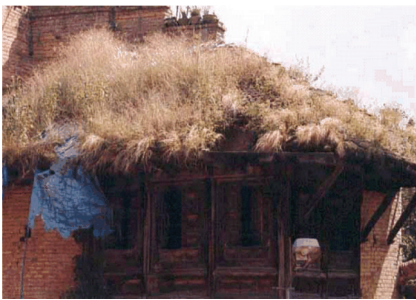
(a) 屋檐上的植被

尼泊尔砖木结构的屋檐由椽木、铺板、泥床和瓦片组成,见图 9(b)。泥床厚一般为 1~2 ft,不仅导致屋檐的自重较大,且泥床长年遭受雨水侵蚀,屋檐上植被生长,见图 24(a)。

植被不仅进一步增加了屋檐的自重,而且对木构件有腐蚀作用,这对文化遗产建筑的保护非常不利。因此,减轻屋檐重量,避免植被生长,就比较重要。建议在震后修复中,减少泥床厚度或将厚重瓦片改为镀铜的金属屋檐,见图 24(b),并加强日常的维护。
