# 尼泊尔文化遗产建筑震害特征及加固对策

——以尼泊尔 Ms 8.1 级地震中 3 个杜巴广场为例

## Seismic damages of Nepalese cultural heritage buildings and strengthening measures: Case studies on three Durbar Squares in Ms 8.1 Gorkha earthquake

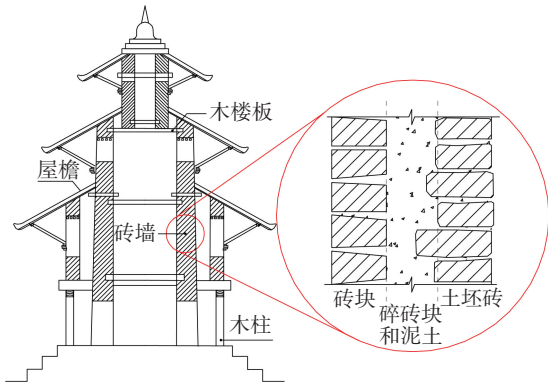
图 3 砖木结构的墙体特点

砖木结构由砖墙和木构架组成.砖墙是主要的抗侧力和承重构件,但尼泊尔的砖墙有分层现象,即内侧为土坯,外侧为锥形烧砖,中间为碎砖块和泥土<sup>[9]</sup>,三层之间的连接较弱,故砖墙的整体性较差.此外,砖木结构的内部结构形式为套筒式,层间束腰收分,墙体截面由下向上逐渐递减,且顶层墙体一般直接落于下层木楼板上,与下层墙体断开,导致竖向荷载传递路径不连续,下层墙体偏心受压,见图 3.

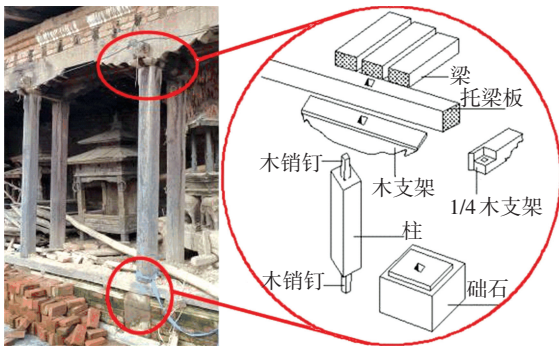
图 4 木柱连接方式

木构架中,梁柱节点的连接方式与中国藏式传统建筑中木梁柱节点类似,其上端附有细木销钉直接穿过木支架和木梁,承托上方砖墙重量,柱下端附有细木销钉插入础石中央<sup>[2]</sup>,见图 4.尼泊尔塔庙的一个显著特点就是宽大的屋檐,见图 3.屋檐的重量主要由斜撑承担.斜撑上端卡到檩条下方,下端搁置于檐口上方.平时斜撑仅受静力作用,一旦遭遇强震,斜撑被破坏,屋檐就会发生坠落.

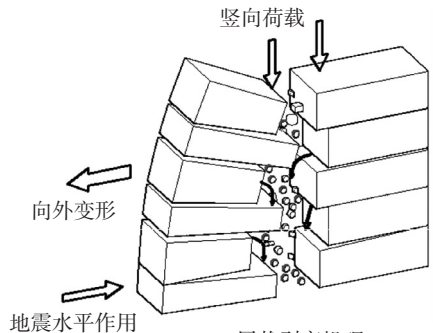
(b) 层状剥离机理

砖墙的震害特征主要包括层状剥离破坏和剪切破坏.例如,加德满都杜巴广场的莫汉乔克 (Mohan Chowk) 宫院共 3 层,属封闭宫院式结构,其西侧墙体外部发生剥离破坏,见图 5(a).由于受环境湿度变化的影响,外层墙体的锥形砖块易发生膨胀,在无处不在的微小震动下,砖墙中部粘结层土壤颗粒落

入裂缝,阻止外层墙体复位.竖向荷载下,强烈地震动数据的输入加速了砖墙的剥离破坏,其破坏机理见图 5(b).

砖(石)墙体是砖木结构和砖石结构的主要承重系统.大部分结构的震害特征都有层状剥离,故需加强砖墙自身的整体性.在不改变内外层砖块的前提下,选取合适距离,在砖块缝隙处打孔,向墙内注入适量水泥砂浆,增强砌块之间的粘结,减少层状剥离破坏,见图 22.

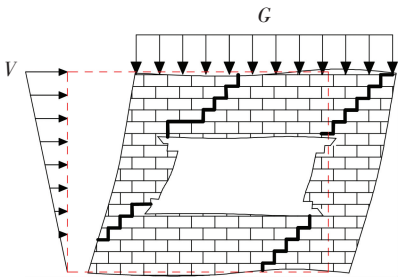
(b) 剪切破坏机理

砖墙剪切破坏常见的现象为墙体斜裂缝.例如,加德满都杜巴广场的湿婆帕拉瓦提 (Shiva Parvati) 神庙属一般式结构,其门窗洞口处发生 45°斜裂缝,见图 6(a).由于塔庙门窗的开洞面积一般较大,且洞口角部如同一个楔子,形成一个锐角,导致门窗角部容易形成应力集中,产生剪切斜裂缝,见图 6(a)中的裂缝 1.同时,墙体受自重  $G$  和水平地震作用  $V$ ,加上砖墙的抗拉强度较低,墙体易沿洞口角部形成阶梯型斜裂缝,见图 6(a)中的裂缝 2.剪切破坏的机理见图 6(b).

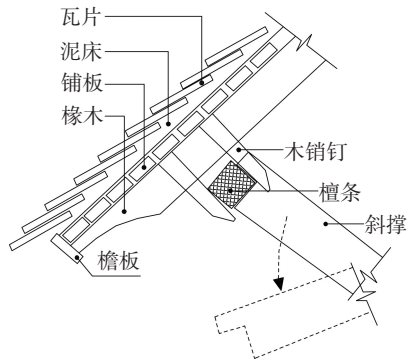
(b) 破坏机理

斜撑破坏见图 9(a),斜撑上下端与相邻构件的连接不固结,只约束了竖向位移和扭转位移,未约束水平位移,且整个屋檐连接不牢固,各构件在强烈地震下的位移幅值较大,导致斜撑坠落或橡木滑脱,见图 9(b).

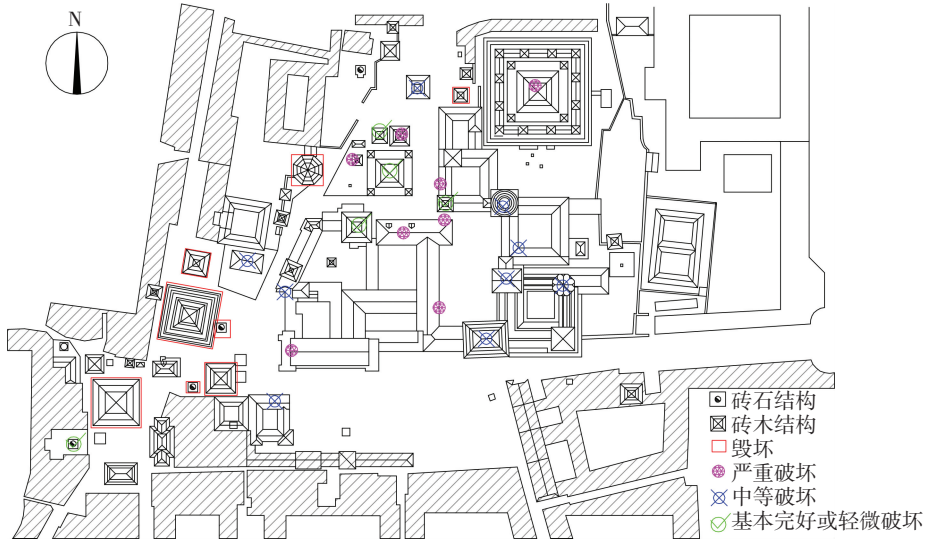
图 17 加德满都杜巴广场震害调查

产建筑 30 处。其中,砖木结构 27 处,砖石结构 3 处,其震害等级分布见图 17,3 个杜巴广场文化遗产建筑的震害情况,见表 3。

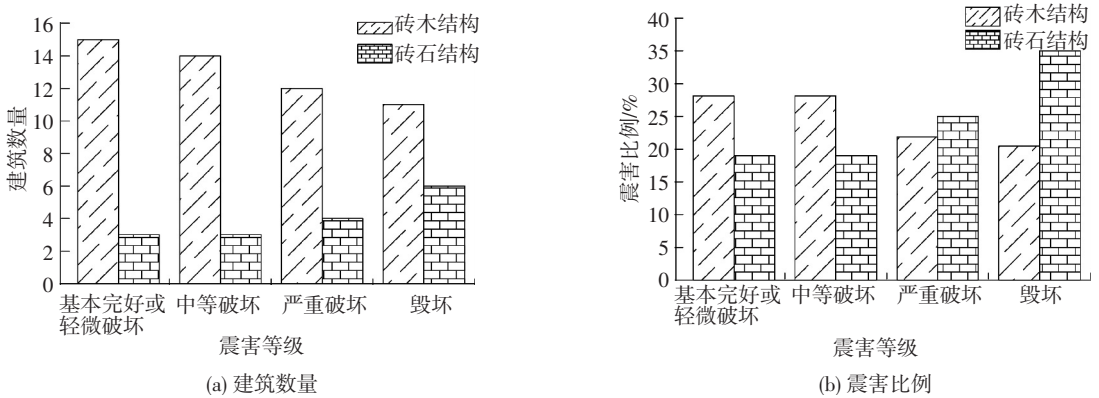
图 18 砖木结构和砖石结构的震害情况

3 个杜巴广场上砖木结构和砖石结构不同震害等级的文化遗产建筑数量和相应的比例,见图 18,可以看出:

2) 基本完好或轻微破坏的砖木结构比例仅为 28.8%,砖石结构则仅为 18.8%,其余为中等破

坏、严重破坏,甚至毁坏。这说明两种结构的抗震性能都不足,在强烈地震作用下易发生破坏。从震害比例上看,砖木结构的抗震性能比砖石结构稍好。
