# 横向荷载作用下钢柱厚型防火涂料破损试验

**摘要:** 为研究钢柱上厚型防火涂料在外力作用下的破坏规律, 进行了3个钢柱在外力作用下的防火涂料破损试验, 研究H型钢柱上的厚型防火涂料分别在单向加载和往复加载作用下的破坏现象和破坏模式, 并对试验结果进行分析. 结果表明: 防火涂料和界面剂之间以及界面剂和钢板之间的粘结性能差, 钢柱受外力作用后粘结很容易破坏. 单向加载的钢柱, 在受拉翼缘上, 初始裂缝间距逐渐加大并会产生新的横向裂缝, 柱底部防火涂料脱落; 在受压翼缘上, 初始干缩裂缝逐渐闭合, 柱底的防火涂料被压碎. 往复加载的钢柱, 粘结更容易破坏. 外力作用下, 钢柱上防火涂料容易破损, 下端翼缘上破损严重, 破损模式为大片剥离和脱落, 破损程度和柱顶水平荷载有关, 腹板上的防火涂料基本完好.

## Experimental study on fireproof coating damage on steel columns under lateral load action

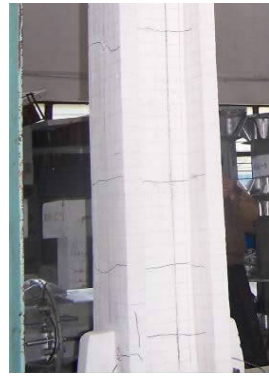
试验开始前,试件上防火涂料表面有干缩裂缝,方向和柱的轴向方向垂直。间隔 300 ~ 500 mm 产生 1 条干缩裂缝,干缩裂缝一般全截面贯通。图

2 为试件 S-1 表面的干缩裂缝的分布照片。

图 2 S-1 表面初始裂缝

从图 2 可以看出, 试件 S-1 表面存在着 3 条初始横向贯通的主裂缝, 距离柱底部距离分别为 400、750 mm 和 1 300 mm. 3 条裂缝将翼缘上的涂料分成了 4 段, 见图 10, 需要分别计算各段防火涂料的粘结应力. 图中  $p$  为端部荷载, kN,  $L$  为柱的长度, m.

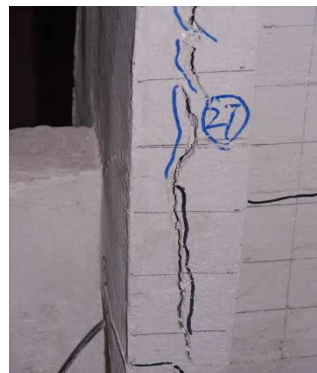
图 3 为试件 S-1 试验过程中柱的底端防火涂料拉裂的照片,图中编号②7 为相应荷载等级(27 t)时产生的裂缝。试验过程中发现,荷载至 12 t 时受拉侧翼缘上防火涂料初始裂缝开始明显由翼缘中部向翼缘边缘扩展,荷载至 15 t 时柱的下端有新的受拉裂缝产生,22 t 时受拉侧初始裂缝变得很宽,受压侧裂缝闭合。27 t 时,柱底部受压区防火涂料压碎,受拉区下部剥落,受压侧翼缘侧面的防火涂料上下裂缝全线贯通。

图 3 S-1 试验中拉裂照片

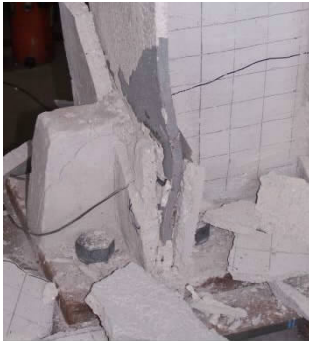
试验临近结束时,发现柱底部受压翼缘发生屈曲,导致表面的防火涂料脱落,受拉侧翼缘边缘的防火涂料受拉裂开并脱落,受拉侧翼缘上的防火涂料大面积和柱翼缘分离,最后,柱受拉侧翼缘和端板的焊缝被拉断,试验结束。焊缝断裂时发出一声巨响,焊缝断裂引起试件震动,导致防火涂料破损更加严重。图 4 为试件 S-1 破坏后的照片,防火涂料在柱的底端破损较为严重,翼缘外侧的防火涂料和翼缘分离,腹板的防火涂料破损较小。

图4 S-1 破坏后照片

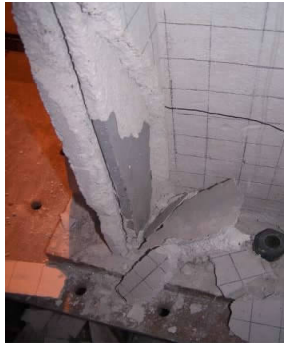
图6 S-2 破坏后照片

在试验的最后阶段,柱底翼缘和连接端板间的焊缝被拉断,试验结束,发现柱底翼缘的防火涂料剥落,翼缘上的防火涂料和翼缘分离,腹板上的防火涂料完整无损,见图6所示.

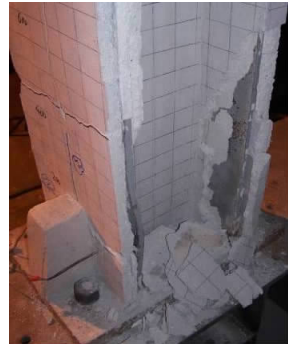
图8 S-3 破坏后照片

试件S-3第一级荷载正向加载时,受拉侧防火涂料表面产生2条拉伸裂缝,分布在柱的下部和中部,第2个循环负向加载时,柱底部产生1条新的裂缝,第二级荷载第1个循环,受拉侧产生许多拉伸裂缝,而且间距很短,第2个循环负向加载时受拉侧又出现1条新的裂缝,此裂缝是初始裂缝的发展,如图7所示.试验过程的最后阶段,试件S-3底部防火涂料产生剥落和破损,破损多集中在柱底端的受压和受拉翼缘处.试验结束后,发现柱底端翼缘上防火涂料大面积破损和脱落,腹板防火涂料完好,图8为试件S-3破坏后的照片.
